# PAVIMENTO FLUTUANTE PARA ZONAS DE CARGAS ELEVADAS

SUF5\_PT

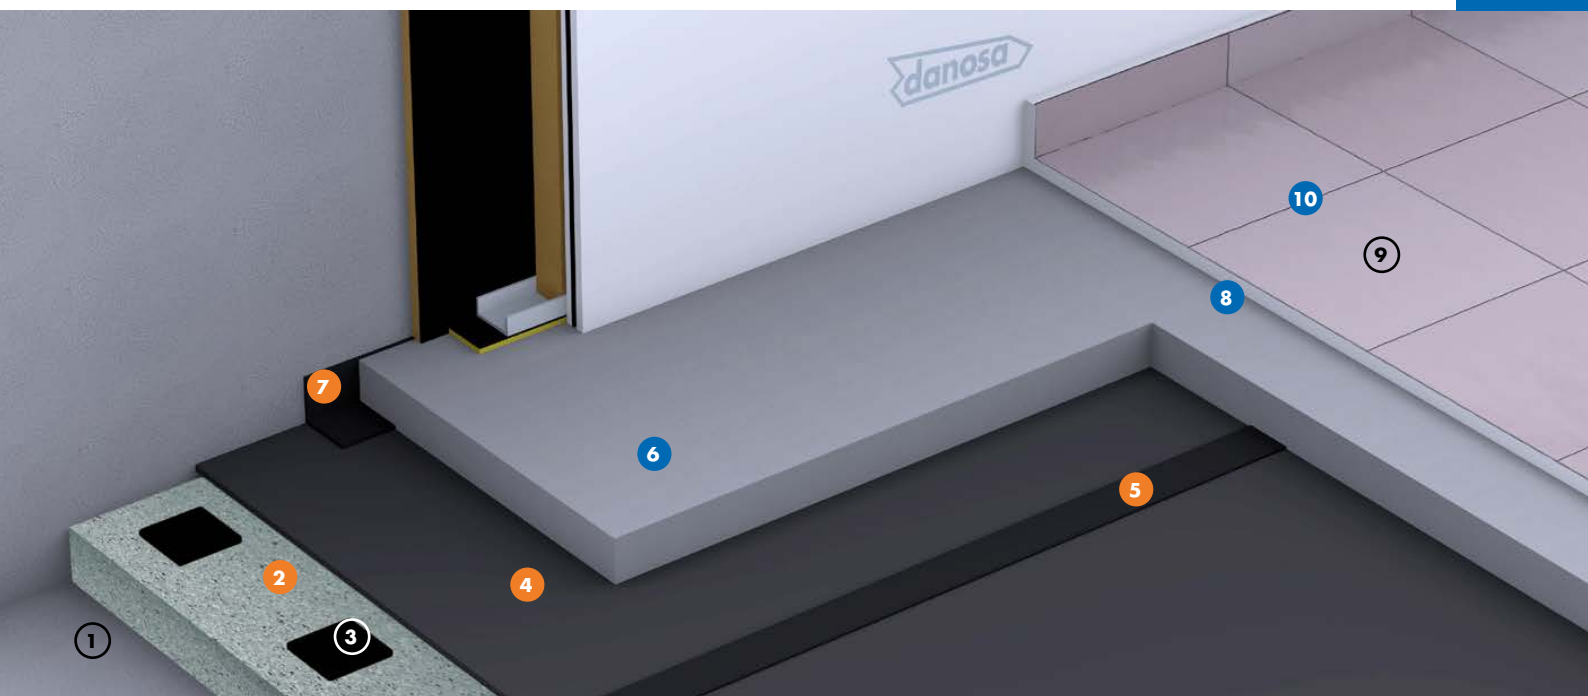
### LEGENDA

#### Pavimento:

- ① Suporte
- ② Isolamento termo-acústico ABSORDAN PREN 110
- ③ Amortecedor de borracha
- ④ Isolamento acústico IMPACTODAN 10
- ⑤ Isolamento acústico Fita de sobreposição 70
- ⑥ Argamassa autonivelante ARGONIV 420 Élite CT C40 F11 ( $e \geq 60$  mm) ou betonilha ( $e \geq 60$  mm)
- ⑦ Isolamento acústico Dessolidarizador perimetral 200
- ⑧ Argamassa de colagem ARGOCOLA Élite 500
- ⑨ Revestimento cerâmico
- ⑩ Argamassa para betumação de juntas ARJUNT Universal

Distribuição de amortecedores de borracha de acordo com a sobrecarga de uso entre painéis de espuma de poliuretano de densidade 110 kg/m<sup>3</sup> e espessura de 30 mm, colocados sobre a laje e protegidas por membrana acústica de polietileno reticulado com estrutura de célula fechada, com 10 mm de espessura, IMPACTODAN® 10. A continuidade entre rolos deve fazer-se recorrendo a fita de sobreposição em polietileno reticulado

autoadesiva de 3 mm de espessura, fita de sobreposição 70, a ligação com o paramento vertical e instalações deve ser feita com fita auto-adesiva de espuma de polietileno reticulado e 3 mm de espessura e 200 mm de largura, DESOLIDARIZADOR PERIMETRAL. Sistema estanque e contínuo, aplicação, no mínimo de 60 mm, de argamassa autonivelante de regularização CT C40 F11 ARGONIV® 420 Élite ou betonilha de regularização armada; Preparado para receber revestimento cerâmico, aderido com argamassa ARGOCOLA® Élite 500, C2TES1 e betumado com argamassa ARJUNT® Universal, CG2 AW.

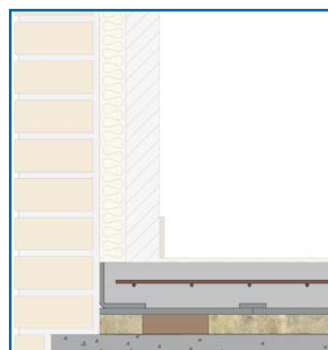
Encontro de pavimento com fachada

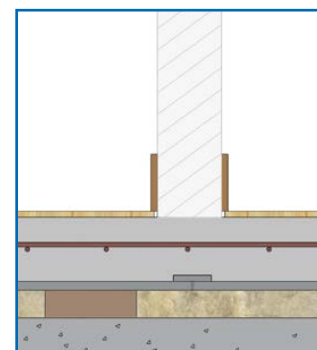
Encontro com divisória interior
