# REABILITAÇÃO PAVIMENTO DE MADEIRA BÁSICO SOBRE PAVIMENTO EXISTENTE

RHS1\_PT

Isolamento acústico: Polietileno reticulado  
Acabamento: Pavimento flutuante

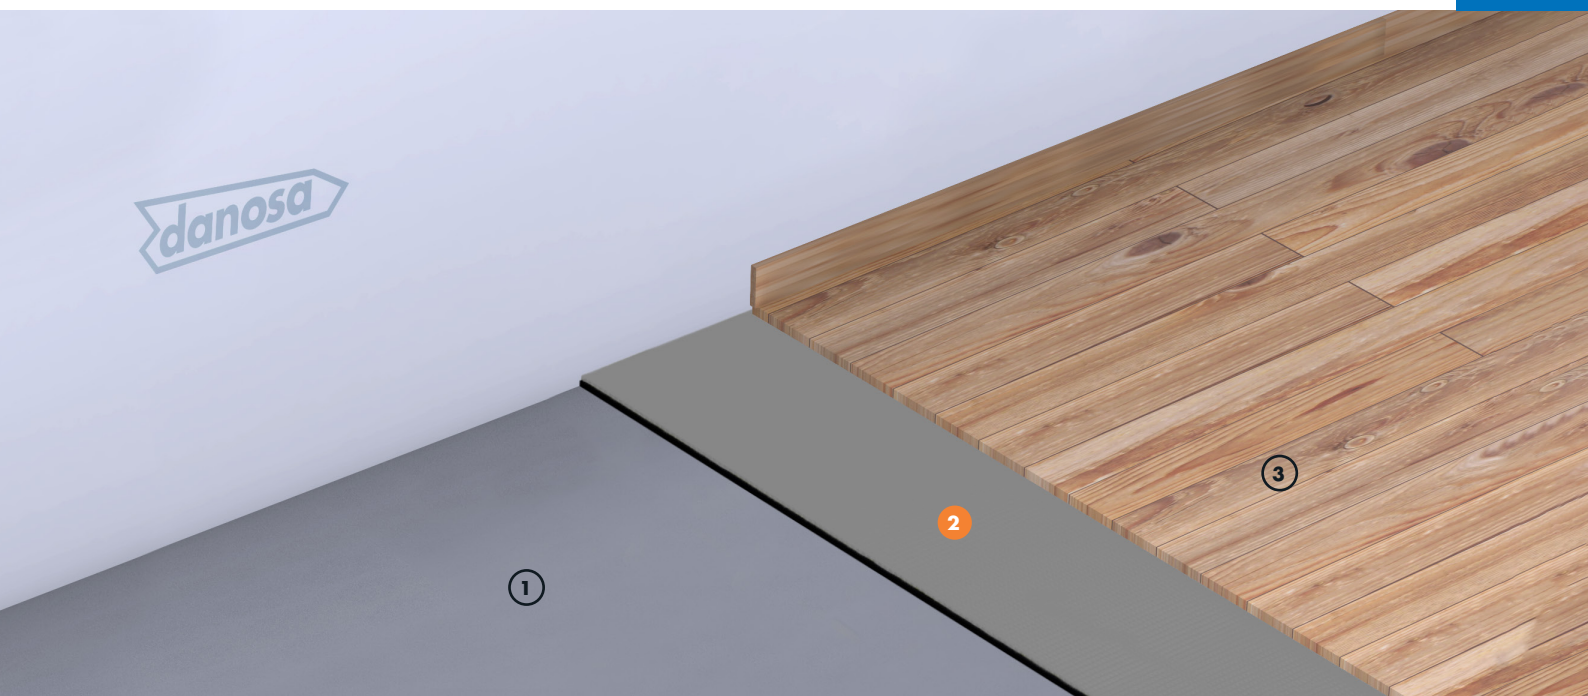
- ① Suporte existente regularizado
- ② Isolamento acústico CONFORDAN ECO
- ③ Pavimento Flutuante

Sobre suporte nivelado (se necessário regularizar com argamassa da gama ARGONIV), limpo, resistente e isento de resíduos ou material solto, aplicar membrana CONFORDAN ECO de 2,5 mm de espessura, selar as juntas entre membranas acústicas com fita adesiva de alumínio para dar continuidade ao isolamento e evitar a passagem de humidades; Preparado para receber o pavimento flutuante.
